南投縣政府 函

主旨：檢送「空調家電安裝與維修空間規劃設計指導原則」及附錄如附件，請加強宣導並納入相關從業人員教育訓練，請查照。

空調家電安裝與維修空間規劃設計指導原則

從事冷氣維修作業發生感電致死職業災害

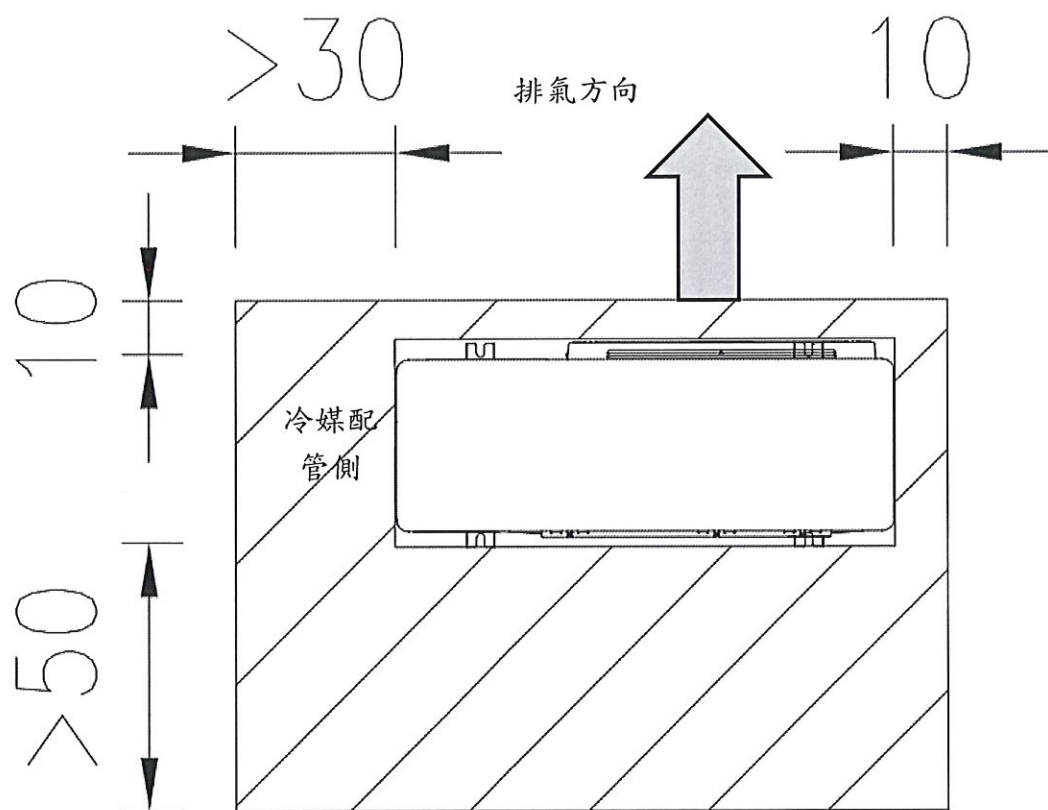
圖 1-1、室外機維修空間示意圖-1(單位：公分)

- 圖示說明：
- ① 室外機排氣方向前方淨空面對大氣，如有欄杆或格柵，透空率為 70% 以上，以利室外機散熱，並注意室外機正上方須留有 60 公分以上的空間。
 - ② 冷媒管側無法留有足夠讓維修人員進入的空間時，預留進風側作為維修空間，維修空間為距離室外機 50 公分以上，冷媒管側 30 公分以上範圍，如圖 1-1 所示。
 - ③ 若室外機進排氣方向前後距離不足最小維護空間時，於冷媒管側預留維修空間 70 公分以上(包含人員作業空間及配管距離)，如圖 1-2 所示。

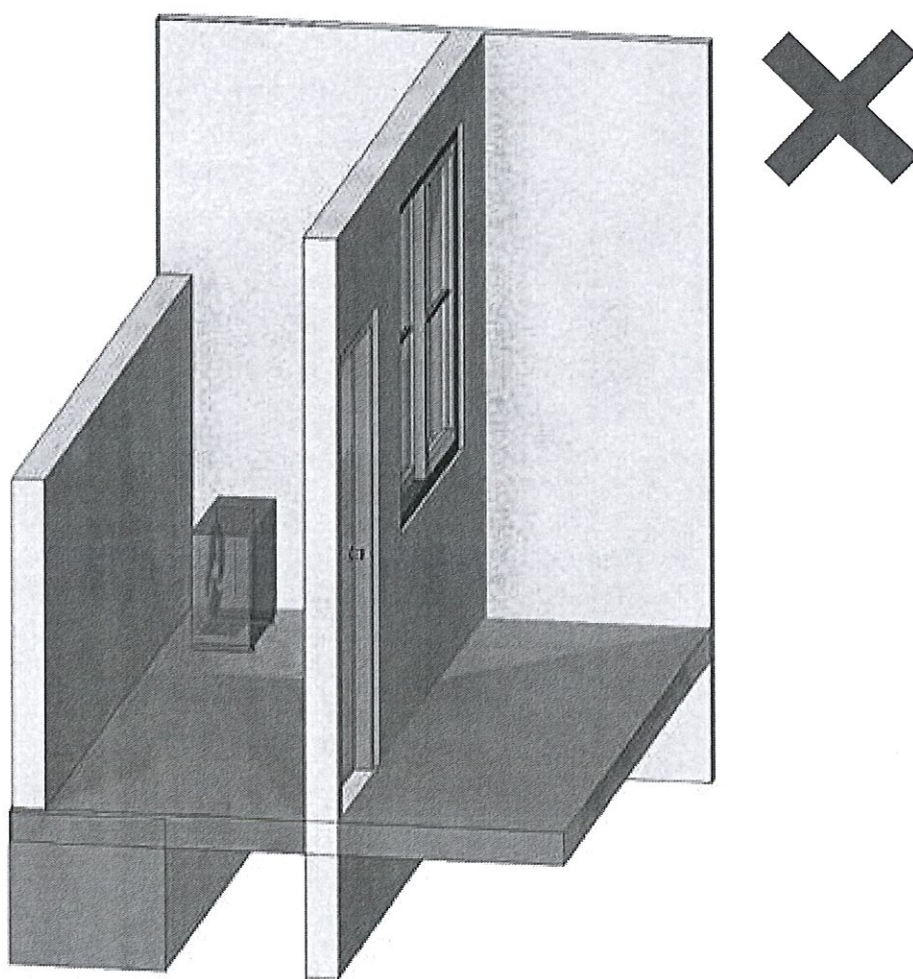
圖 3-1、陽台安裝室外機錯誤範例

範例一：陽台安裝位置錯誤，室外機散熱效果不佳

本範例室外機安裝於建築物陽台內側地面，雖然陽台設有牆面，可以確保安裝人員之安全性，陽台也有足夠之安裝活動空間，但是該牆面會影響室外機之散熱效果，進而影響空調使用效率及耗電量，導致電費增加與能源浪費之情形。

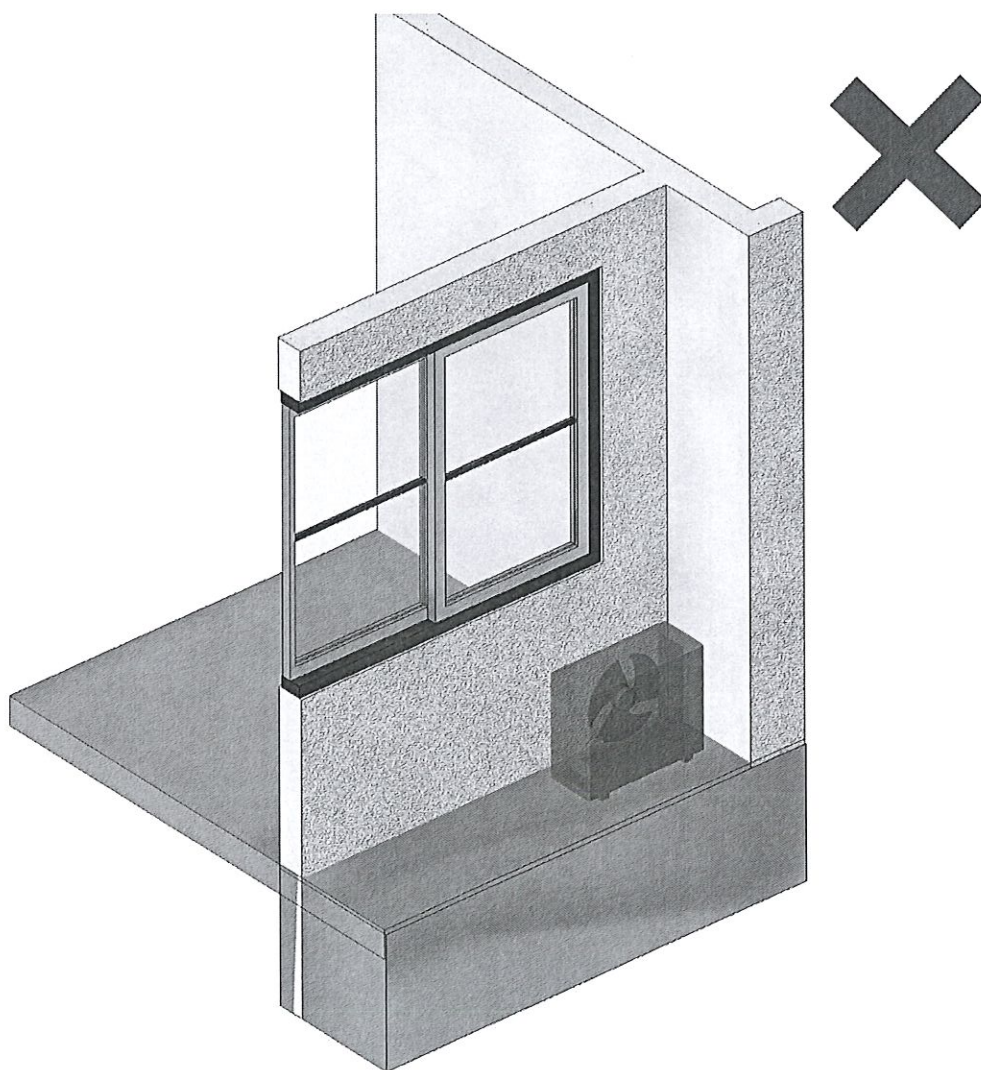
圖 3-2、露樑安裝室外機錯誤範例-1

範例二：露樑未設置欄杆或隔柵，安全性不足

本範例室外機安裝於露樑，但是未設有欄杆或隔柵等安全設施，無法確保安裝人員之安全性，可能造成安裝人員墜落意外。另室外機緊鄰牆面，亦會導致散熱效果不良。

建議如正確範例所示，在露樑空間設置欄杆或隔柵，並在四周設有可以提供安裝人員吊掛之穩固結構，以確保安裝人員之安全。

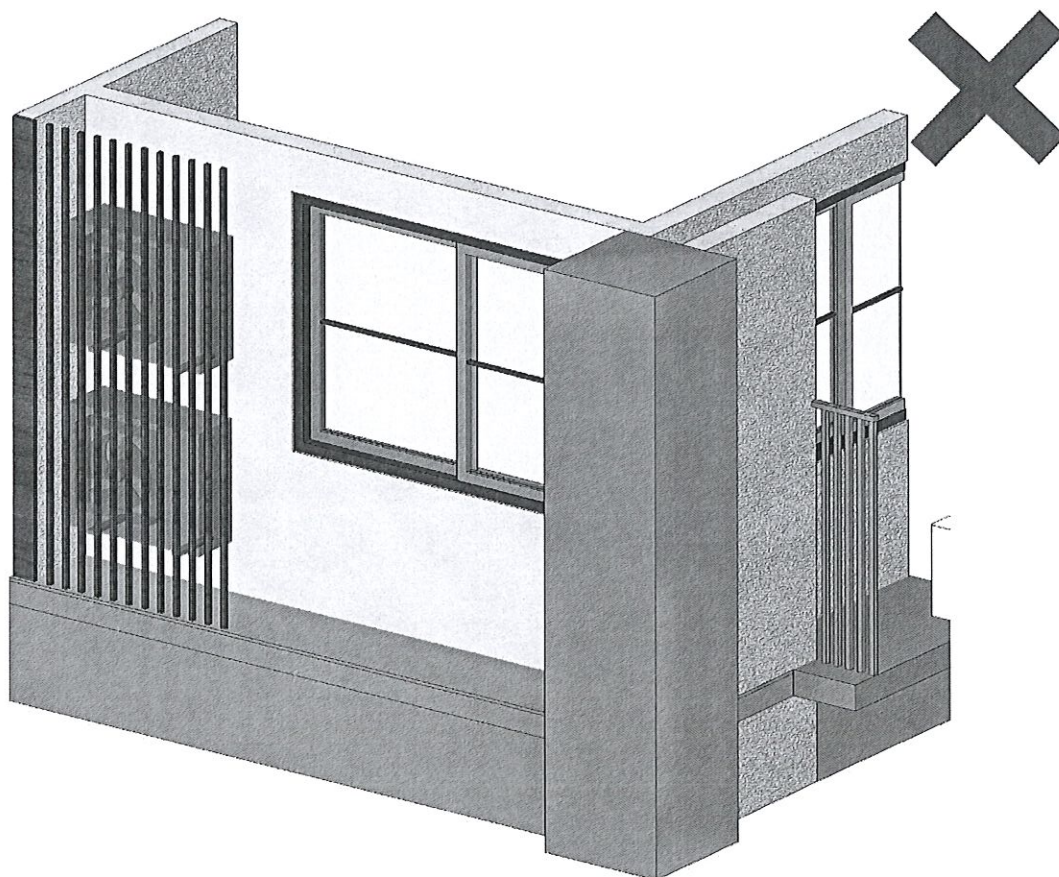
圖 3-3、露樑安裝室外機錯誤範例-2

範例三：露樑隔柵範圍疊放室外機，難以進行維護

本範例室外機安裝於露樑設有隔柵處，但同時疊放兩台室外機，導致後續無法進行維護，且隔柵之遮蔽範圍未考慮安裝人員作業需要，無法確保安裝人員之安全性，可能造成安裝人員墜落意外。

建議如正確範例所示，露樑空間之安全隔柵，考量人員施工之作業範圍，並在四周設有可供安裝人員吊掛之穩固設施，以確保安裝人員安全。

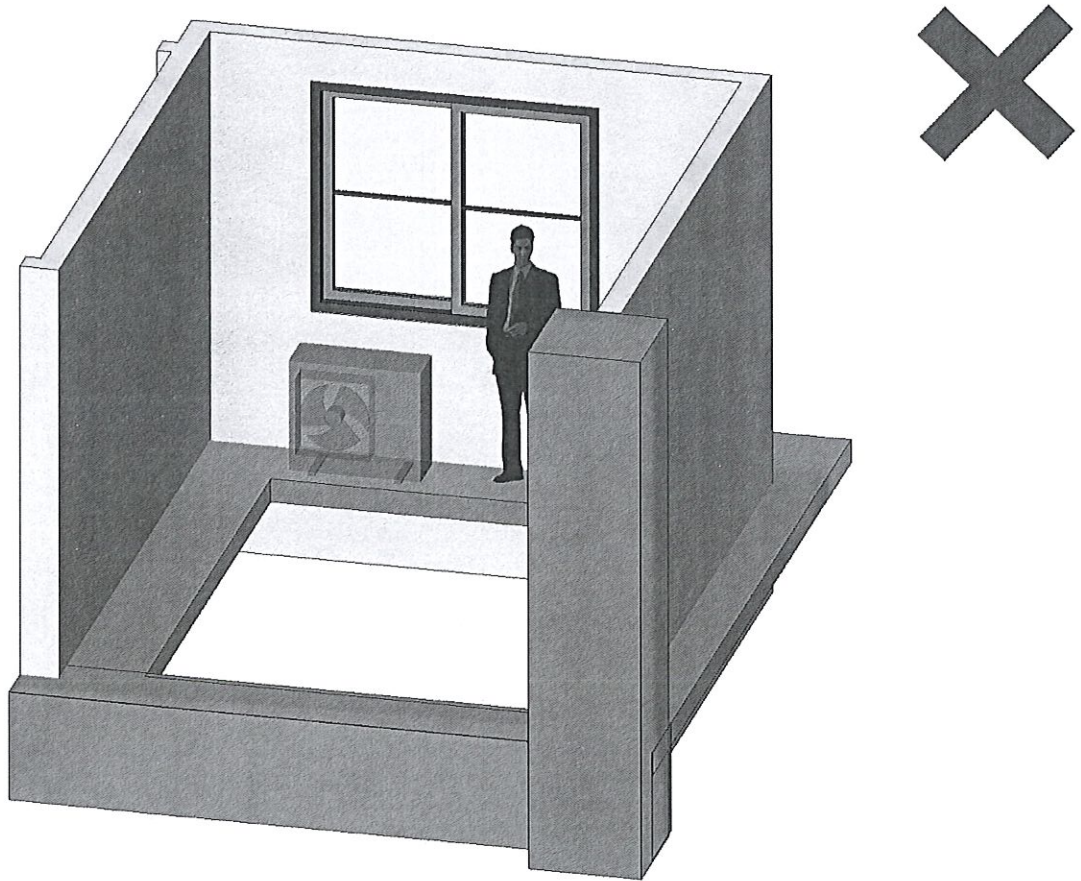
圖 3-4-1、天井安裝室外機錯誤範例-1

範例四：天井露樑或過樑不宜安裝室外機

本範例室外機安裝於建築物之天井露樑或過樑，沒有設置任何欄杆或隔柵，天井空間常會有強勁之煙囪效應，安裝人員於此處進行室外機安裝作業時，常因為該處強勁的風場影響，在沒有安全維護設施之情形下進行危險施工，甚至必須跨越結構柱至兩側的過樑上進行安裝，如果沒有可供吊掛之穩固安全維護設施，可能造成安裝人員墜落意外。

在天井中安裝分離式空調機的室外機，在無風時因為熱氣的煙囪效應，造成越高的樓層溫度越高，空調機效能也會越差，造成能源浪費之情形。

建議避免在天井空間進行室外機之裝設，如仍有裝設需求，於安裝作業範圍設置欄杆或隔柵，並裝設安全維護設施，提供安裝人員吊掛，以確保安裝人員之安全。

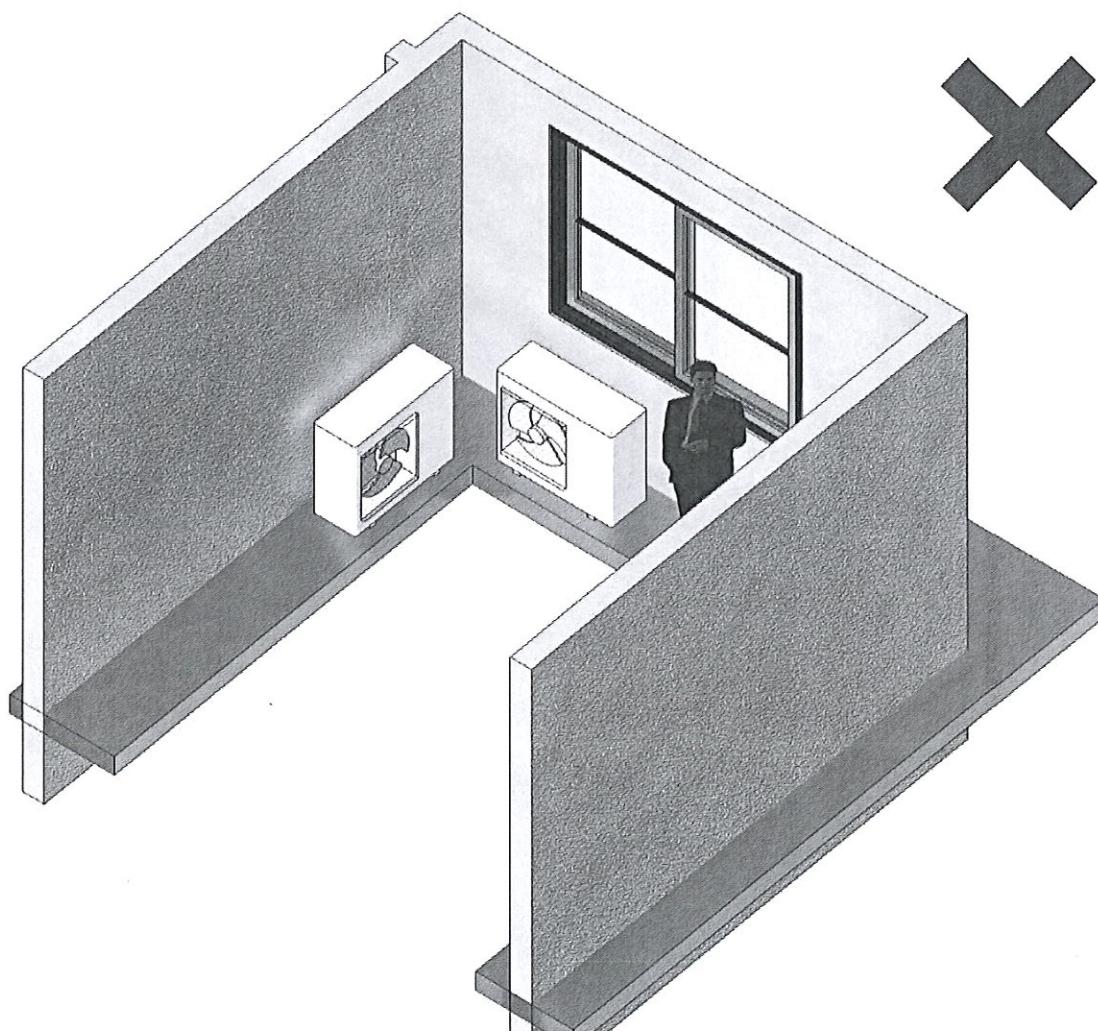
圖 3-5、天井安裝室外機錯誤範例-3

範例五：天井安裝多台室外機造成通風不良及安全問題

本範例為錯誤範例四之延伸，室外機安裝於建築物之天井露樑，因該建築物需要裝設多台室外機，且只能放置於該天井處，除了範例四說明的問題之外，實務上如有兩台以上室外機需要進行安裝，或於不同時期安裝，後期安裝者因為沒有適宜之搬運動線，或者被已經安裝好的室外機擋住原有搬運動線，致使安裝人員必須涉險爬到室外機上進行搬運，請避免此類危險安裝行為。

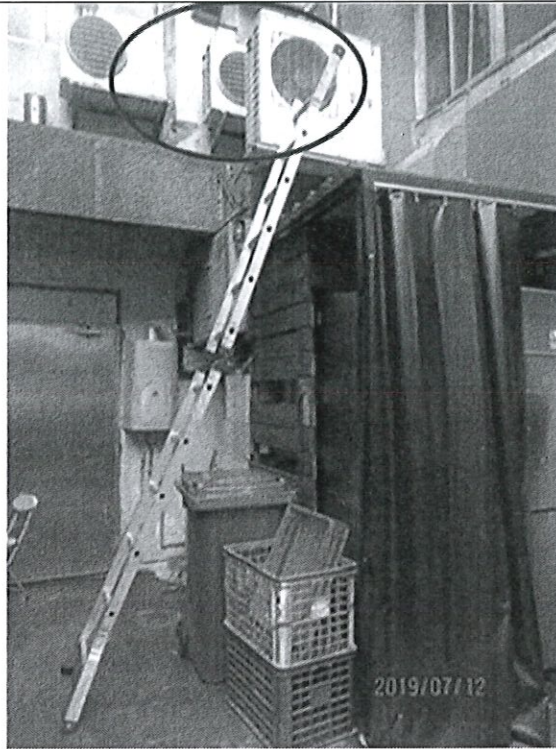
因冷氣室內機連接線絕緣破壞短路，透過室內機外殼漏電至銅管，銅管又接到室外機，造成室外機及其支架都處於帶電狀態。罹災者於進行冷氣維修作業時左手不慎觸及冷氣室外機或其金屬支架(當日台灣電力公司量測對地電壓244.2伏特)，右手扶著金屬梯，因此形成迴路(電流經左手，再從右手經金屬梯流出)而致命。

說明：罹災者感電位置模擬示意圖

雇主使勞工於低壓電路從事檢查、修理等活線作業時，應使該作業勞工戴用絕緣用防護具，或使用活線作業用器具或其他類似之器具。(職業安全衛生設施規則第256條暨職業安全衛生法第6條第1項)。

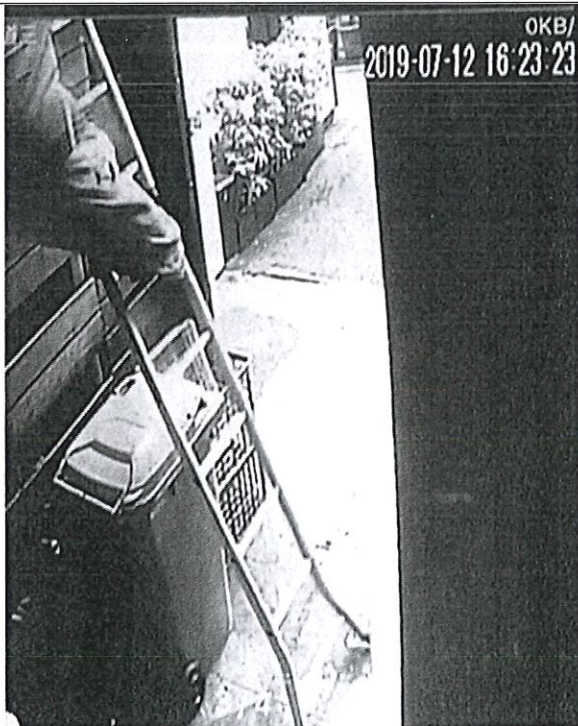
說明：勞工墜落瞬間畫面(墜落高度約 1.53 公尺)

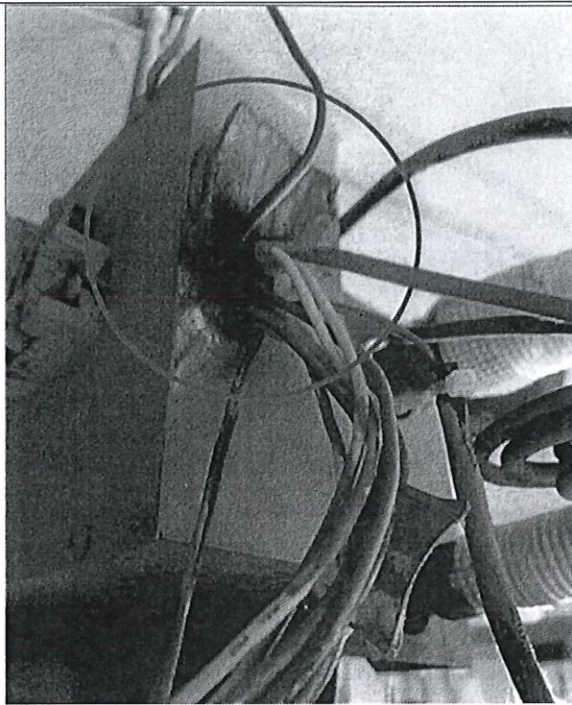
說明：冷氣室內機連接線絕緣破壞短路

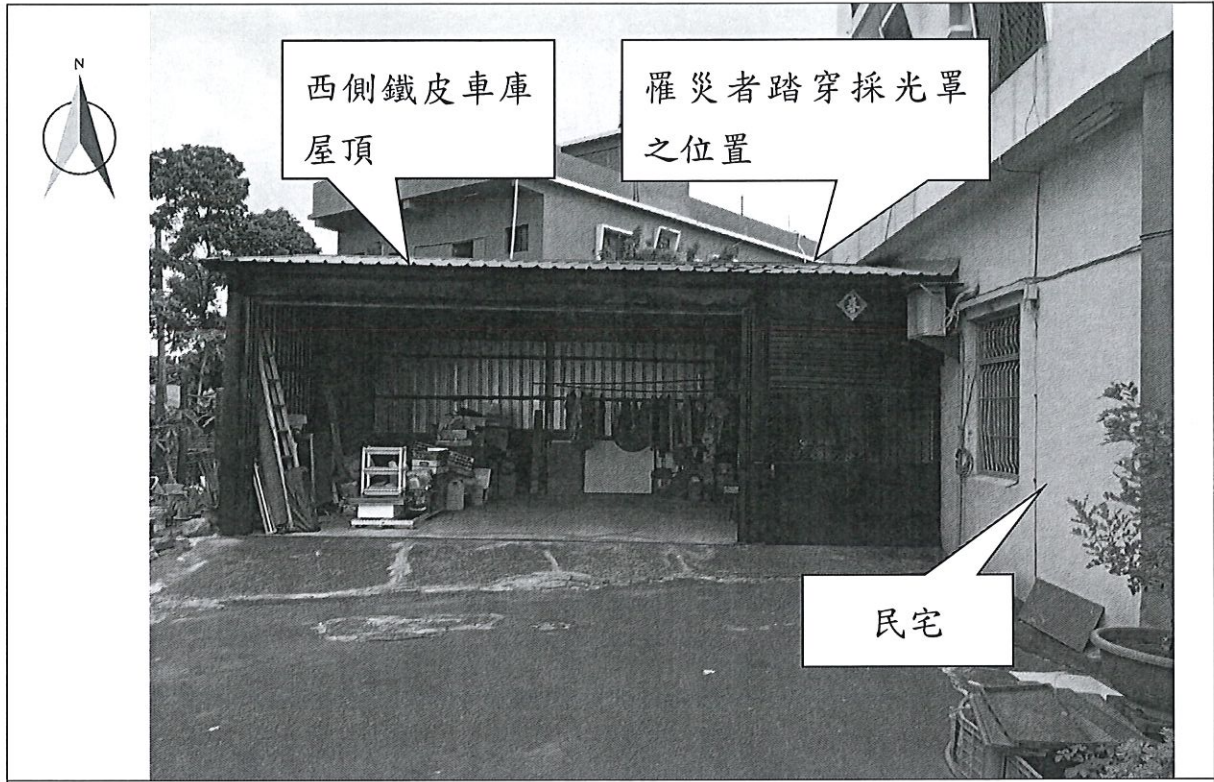
雇主使罹災者於距地面高度約 3.3 公尺以易踏穿材料構築之屋頂從事冷氣安裝作業時，因未規劃安全通道，未於屋架上設置適當強度且寬度在 30 公分以上之踏板，也未於屋架下方可能墜落之範圍，裝設堅固格柵或安全網等防墜設施，亦未指定屋頂作業主管指揮或監督該作業，又未使罹災者確實使用安全帶、安全帽及其他必要之防護具，致使罹災者於作業中不慎踏穿屋頂上塑膠浪板採光罩而墜落至地面，導致傷重死亡。

說明：災害發生於民宅旁(西側)鐵皮車庫屋頂處。

- 一、工程之施工者，應於施工規劃階段實施風險評估，致力防止工程施工時，發生職業災害。(職業安全衛生法第5條第2項)
- 二、雇主對勞工於以石綿板、鐵皮板、瓦、木板、茅草、塑膠等易踏穿材料構築之屋頂及雨遮，或於以礦纖板、石膏板等易踏穿材料構築之夾層天花板從事作業時，為防止勞工踏穿墜落，應採取下列設施：一、規劃安全通道，於屋架、雨遮或天花板支架上設置適當強度且寬度在30公分以上之踏板。二、於屋架、雨遮或天花板下方可能墜落之範圍，裝設堅固格柵或安全網等防墜設施。三、指定屋頂作業主管指揮或監督該作業。(職業安全衛生設施規則第227條第1項暨職業安全衛生法第6條第1項)
- 三、雇主對於在高度2公尺以上之高處作業，勞工有墜落之虞者，應使勞工確實使用安全帶、安全帽及其他必要之防護具。(職業安全衛生設施規則第281條第1項暨職業安全衛生法第6條第1項)

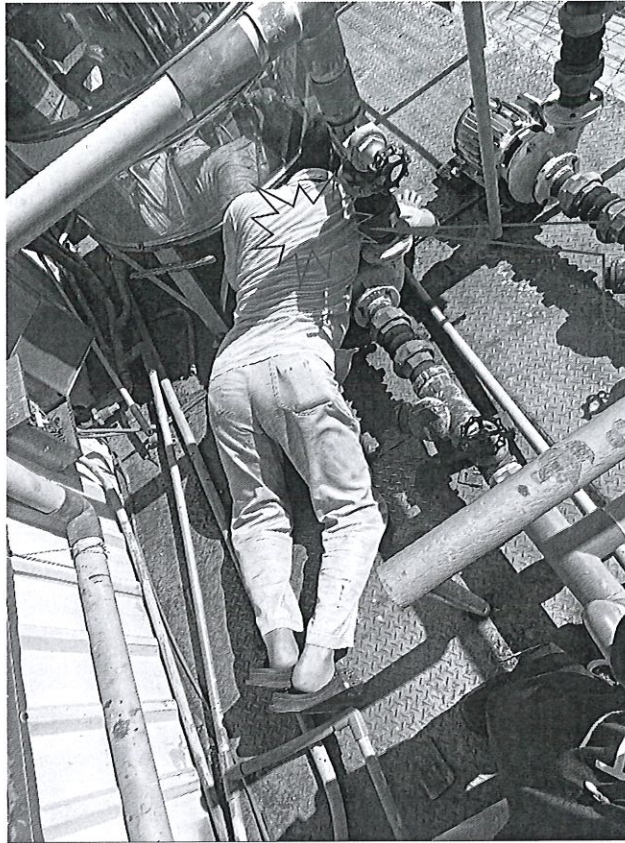
罹災者感電位置
模擬示意圖

雇主使罹災者於製藥公司6樓冷卻水塔及循環馬達放置區，從事冷氣空調馬達檢修作業時，因循環馬達漏電，未有防止絕緣被破壞之設施，且該馬達外殼未接地，罹災者趴於馬達上時遭電擊，電源由馬達外殼→胸部→心臟→右手→至不銹鋼地板，構成感電迴路，造成休克經送醫死亡。

說明：罹災者感電位置模擬示意圖

- 一、雇主對於使用之電氣設備，應依用戶用電設備裝置規則規定，於非帶電金屬部分施行接地。(職業安全衛生設施規則第 239 之 1 條暨職業安全衛生法第 6 條第 1 項)。
- 二、雇主對勞工於作業中或通行時，有接觸絕緣被覆配線或移動電線或電氣機具、設備之虞者，應有防止絕緣被破壞或老化等致引起感電危害之設施。(職業安全衛生設施規則第 246 條暨職業安全衛生法第 6 條第 1 項)。

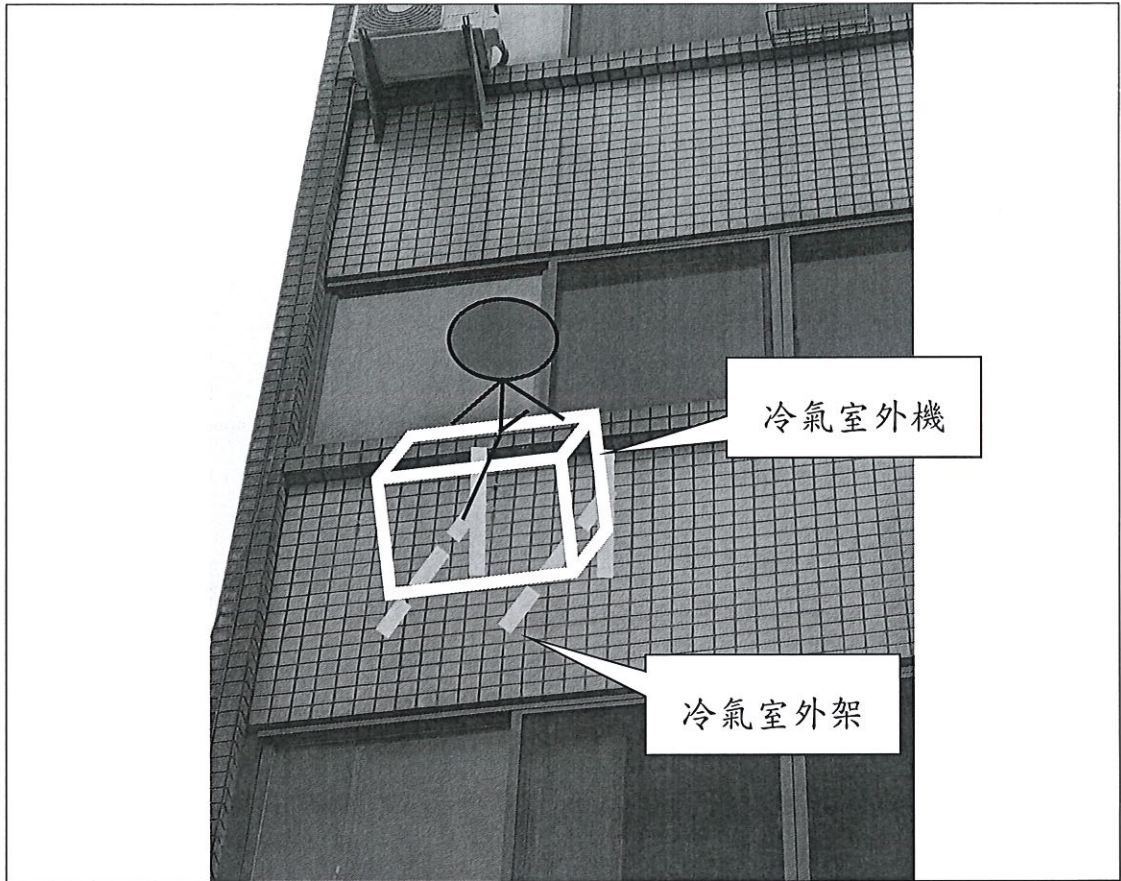
罹災者在離地高度11.7公尺之處所進行冷氣安裝作業，雇主未架設施工架或其他方法設置工作台，且未使罹災者於作業過程中確實使用安全帶、安全帽，造成罹災者墜落地面，致頭部撕裂傷併顱腦損傷出血、胸部挫傷合併創傷性氣血胸，送醫急救後仍不治死亡。

說明：罹災者跨坐於4樓圍牆外之室外機上進行室外機固定作業示意圖。

- 一、雇主對於在高度2公尺以上之處所進行作業，勞工有墜落之虞者，應以架設施工架或其他方法設置工作台。雇主依前項規定設置工作台有困難時，應採取張掛安全網或使勞工使用安全帶等防止勞工因墜落而遭致危險之措施。(職業安全衛生設施規則第225條暨職業安全衛生法第6條第1項)
- 二、雇主對於在高度2公尺以上之高處作業，勞工有墜落之虞者，應使勞工確實使用安全帶、安全帽及其他必要之防護具。(職業安全衛生設施規則第281條第1項暨職業安全衛生法第6條第1項)

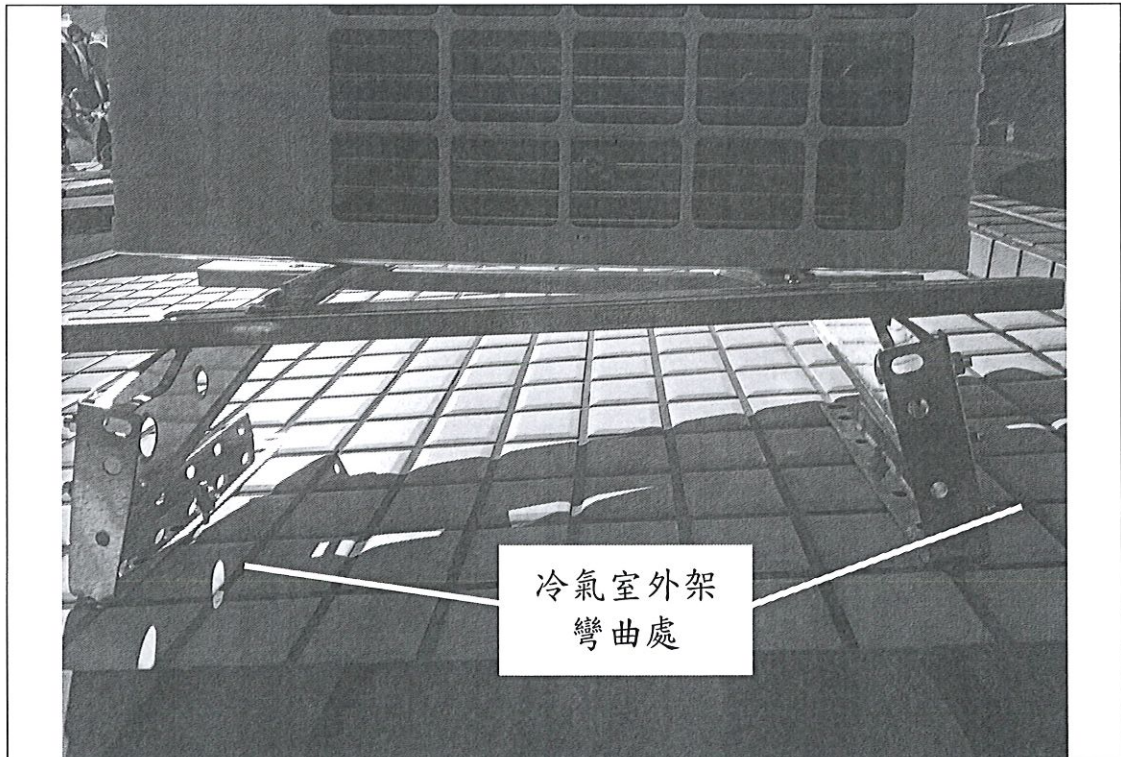
說明：災害發生當時，原固定於牆面之室外架，其鎖固於牆面之角鐵部分呈現90度彎折之情形，而冷氣室外機懸掛傾斜於4樓外牆。

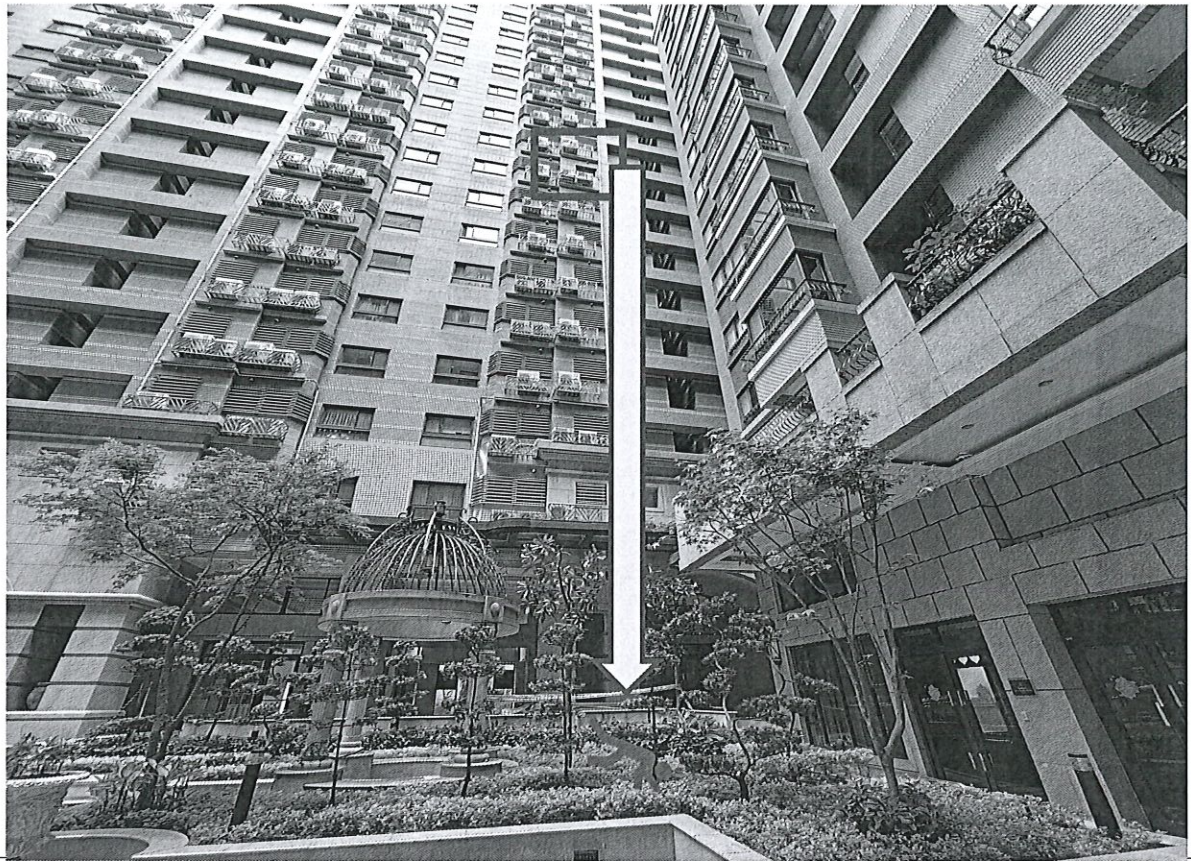
罹災者於民宅進行冷氣空調安裝之窗台鐵格柵復歸作業時，疑作業中重心不穩，且作業時未確實使用安全帶及戴用安全帽，導致罹災者連同民宅後陽台之鐵格柵從高度約 29.1 公尺之開口處墜落至地面，造成罹災者出血性及外傷性休克、頭頸胸部及四肢多處骨折，當日不治死亡。

說明：災害發生位置平面示意圖及罹災者於事發當時之相對位置圖。

雇主對於在高度 2 公尺以上之高處作業，勞工有墜落之虞者，應使勞工確實使用安全帶、安全帽及其他必要之防護具。(職業安全衛生設施規則第 281 條第 1 項暨職業安全衛生法第 6 條第 1 項)

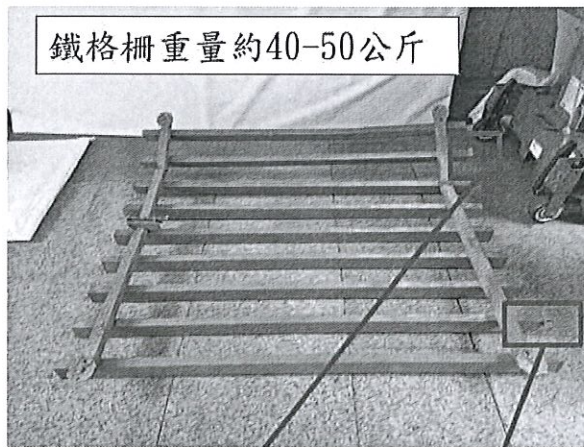
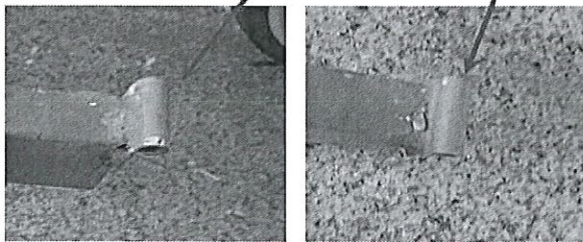
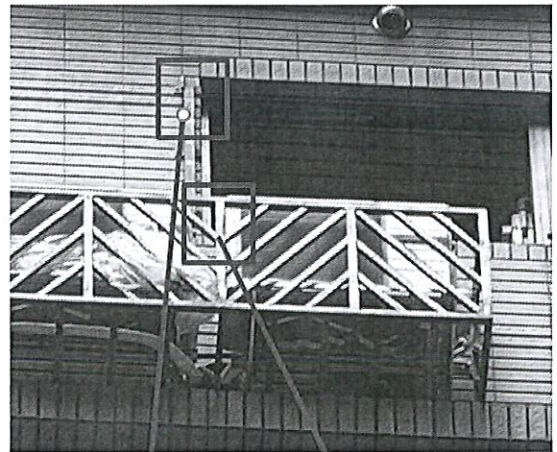
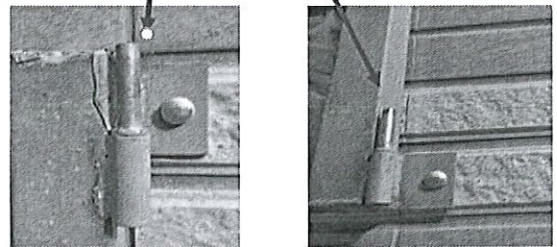
說明：經查一同掉落之鐵格柵，其鉸鏈皆完好無損，研判為勞工進行窗台鐵格柵復歸作業時，疑重心不穩，導致罹災者及鐵格柵一同從開口處墜落至地面。
