主 旨：函轉內政部國土管理署來函轉知勞動部職業安全衛生署檢送  
「113年至115年營造業施工架拆除作業重大職業災害案例彙  
編」乙份，請查照。

主旨：檢送本署「113年至115年營造業施工架拆除作業重大職業災害案例彙編」一份，請查照。

# 113 年至 115 年營造業施工架拆除作業重大職業災害案例彙編

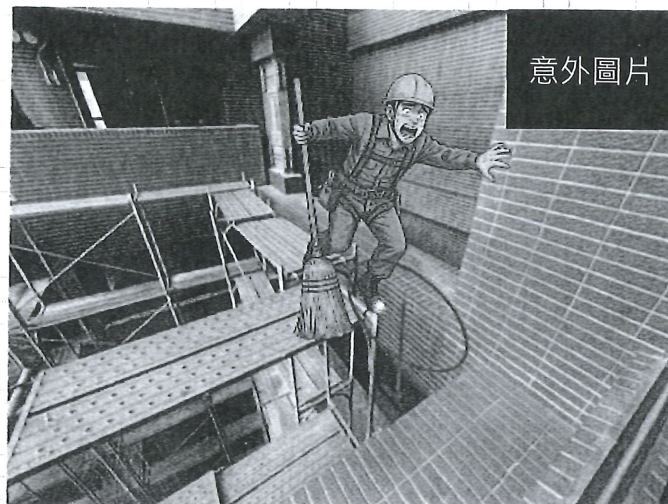
### 案例一

**事故經過：**113 年 2 月 27 日上午 8 時

許，營造廠派罹災者配合施工架拆除，逐層往下進行外牆及外梁之清潔作業，罹災者穿著背負式安全帶並配戴安全帽，手持掃把站在窗外 12 樓的外露梁(高度 35 公尺)上作業

時，翻落至旁邊 10 樓天井橫梁，再往橫梁內側墜落至 2 樓露台上當場死亡。

**災害原因：**開口部分未設置護蓋、安全網及設置安全母索供勞工使用安全帶等防墜設施，且施工架組配作業主管未確認現場是否已做好安全防護，也未限制其他人員進入施工區域，致罹難者自外牆與施工架間開口處墜落至 2 樓露台死亡。

1. 應落實承攬管理。
2. 開口部分應設置護欄、護蓋或安全網，若因作業需求臨時將其開啟或拆除，應設置安全母索等防墜設施，供勞工使用安全帶。
3. 進行施工架拆除作業時施工架組配作業主管應確認安全衛生設備及措施之有效狀況，且管制其他人員不得進入作業。

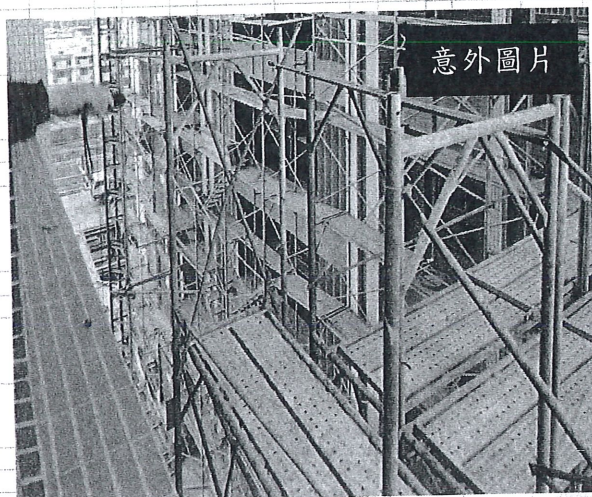
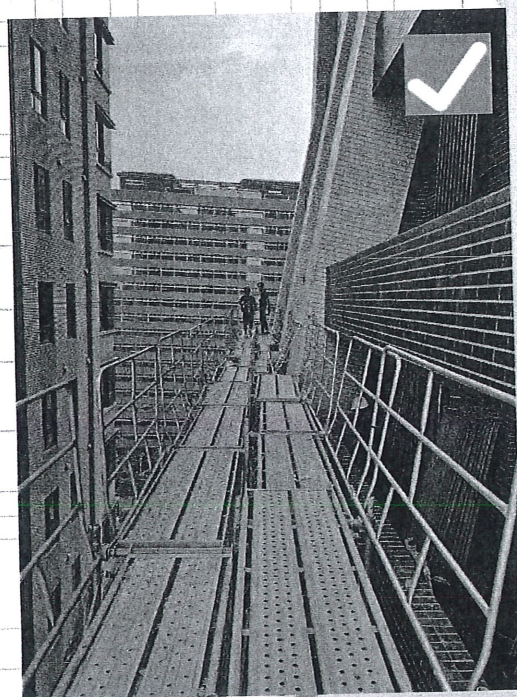
## 案例二

**事故經過：**113 年 2 月 29 日上午 10 時 30 分

許，再承攬人所僱勞工(含罹災者)等 7 人於 6 樓外牆施工架進行拆除作業，罹災者等 7 人皆有配戴安全帽及背負式安全帶，施工架之交叉拉桿、下拉桿、防墜網等防護設備已先拆除，施工架亦未設置安全母索，作業過程中罹災者自施工架開口處墜落

至 2 樓地面（墜落高度約 15 公尺），送醫急救後於同日不治死亡。

**災害原因：**施工架工作臺未設置護欄、安全網、安全帶等防護設備，亦未使勞工確實使用安全帶，且施工架組配作業主管未於作業現場指揮勞工作業並確實監督勞工使用個人防護具，致勞工自 6 樓外牆施工架開口墜落至 2 樓地面死亡。

1. 應落實承攬管理。
2. 應訂定墜落災害防止計畫。
3. 應於施工規劃階段實施風險評估。
4. 開口部分應設置護欄、護蓋或安全網，若因作業需求臨時將其開啟或拆除，應設置安全母索等防墜設施，供勞工使用安全帶。
5. 施工架組配作業主管應於現場監督管理施工架拆除作

業，及實施檢點。

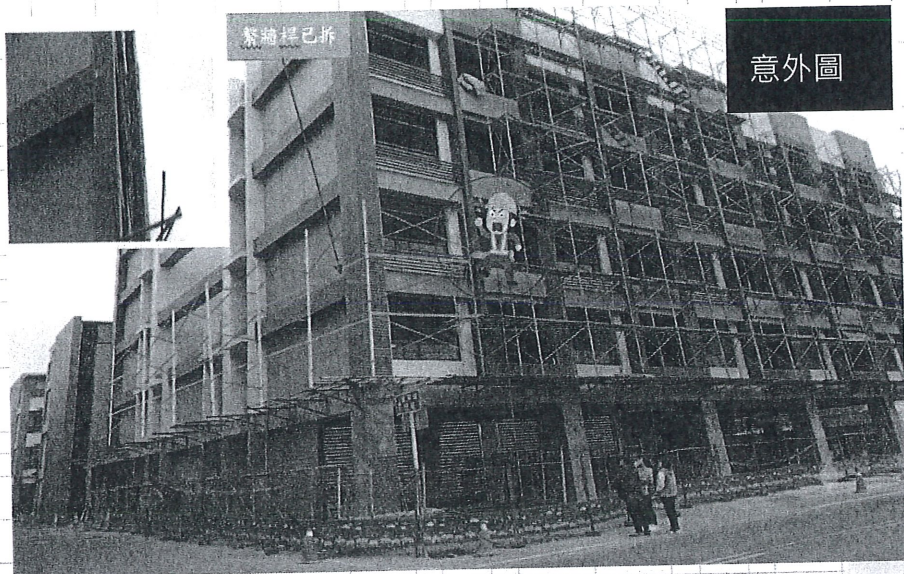
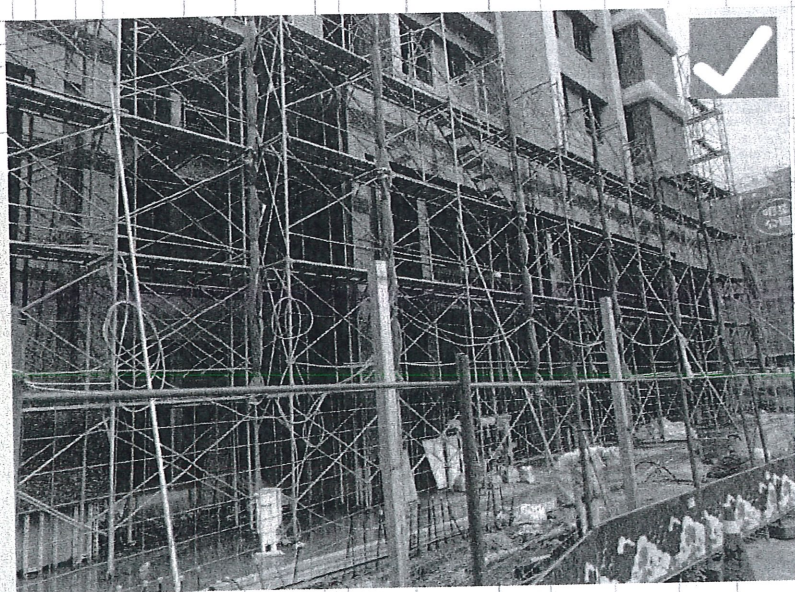
### 案例三

**事故經過：** 113 年 3 月 6

日下午 3 時左右，施工架拆

架人員於高度約 7 公尺遮斷

板上之第 2 層施工架工作臺

上拆除施工架作業時，配合

補磚作業的罹災者要進入室

內拿取磁磚材料時，自施工

架外側墜落到地面，送醫急救後於同日不治死亡。

**災害原因：** 外牆施工架外側開口未設置護欄、安全網、安全帶等防護設備，且施工架組配作業主管未確認施工架安全衛生設施之有效狀況，管制其他人員進入，致勞工自外牆施工架外側開口墜落至地面致死。

1. 應落實承攬管理。
2. 應訂定墜落災害防止計畫。
3. 開口部分應設置護欄、護蓋或安全網，若因作業需求臨時將其開啟或拆除，應設置安全母索等防墜設施，供勞工使用安全帶。

4. 應指派施工架組配作業主管於作業現場確認安全衛生設備及措施之有效狀況前，應管制勞工或其他人員不得進入作業。

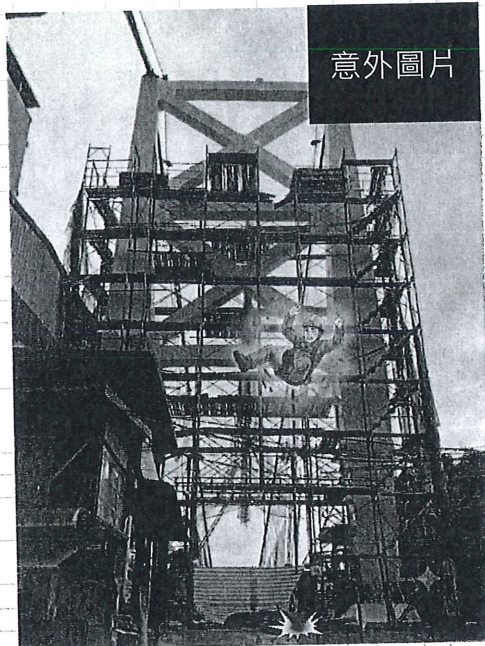
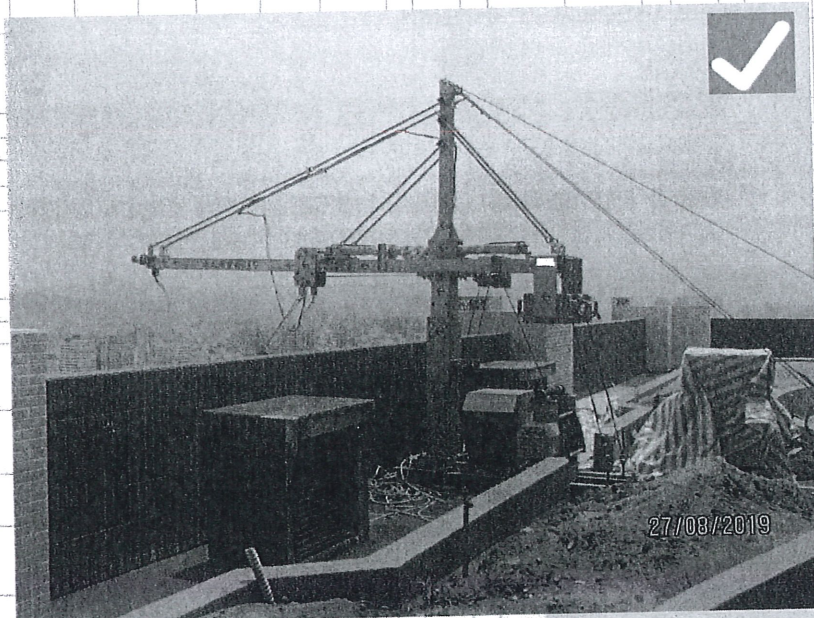
#### 案例四

**事故經過：** 113 年 5 月 14 日上午 11 時 40 分，罹災者從事施工架拆除作業，以麻繩卸放交叉拉桿，因未使用全身背負式安全帶，連人帶料墜落地面，送醫急救後於同日不治死亡。

**災害原因：** 使勞工從事外牆施工架材料卸放作業，未提供勞工全身全身背負式安全帶、捲揚式防墜器及安全母索等設備，致勞工自施工架上墜落至地面致死。

1. 應落實承攬管理。
2. 應訂定墜落災害防止計畫，依風險控制之先後順序規劃，經由工法之選擇，減少高處作業項目。
3. 應提供安全母索、捲揚式防墜器及全身全身背負式安全帶等防墜設施，供勞工使用。
4. 施工架組配作業主管應於現場監督管理施工架拆除作業，及實施檢點。

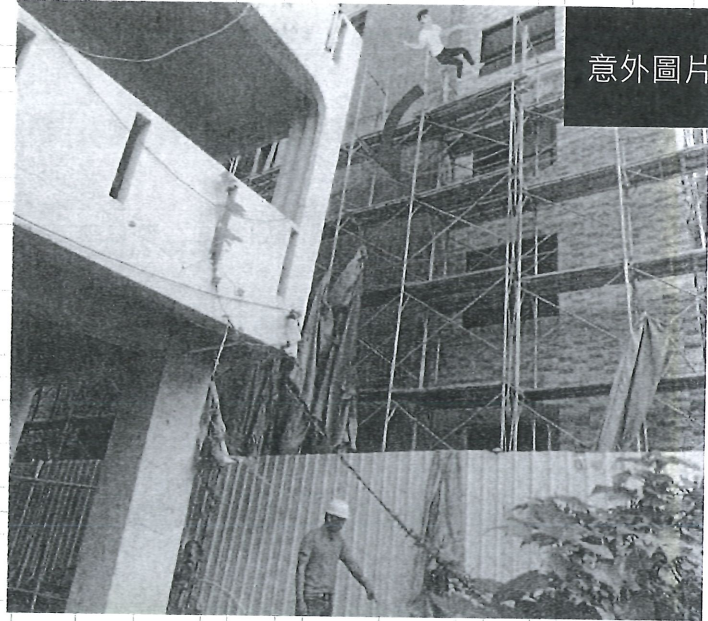
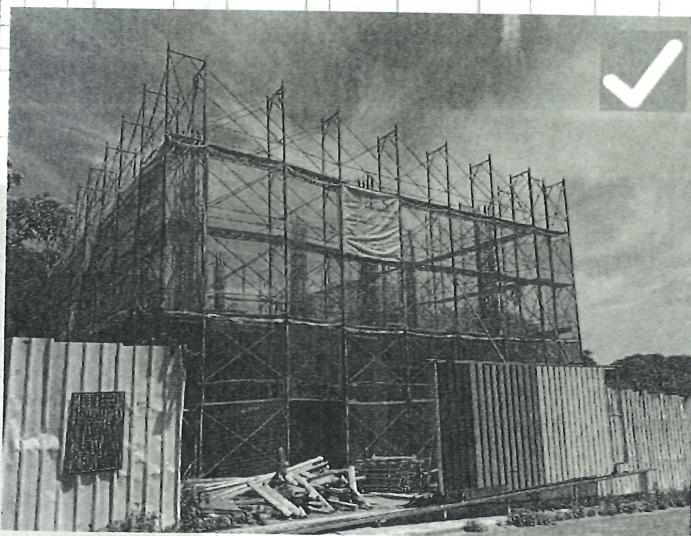
## 案例五

**事故經過：**113 年 9 月 9 日下午 5 時 50

分許，罹災者與其他 12 名勞工到工地進行

三角架拆除及施工架組立作業，事故當時罹

災者在外牆第 5 層施工架上(距地面高 8.5 公

尺)負責接收並搬運施工架材料作業時，因接

取交叉拉桿後彎腰將材料放置於施工架踏板

上時重心不穩，從施工架開口部分墜落地

面，送醫急救後不治死亡。

**災害原因：**施工架工作臺工作場所未設置護欄、安全網、安全帶等防護設備，亦未使勞工確實使用安全帽，致罹難者自施工架上墜落至地面致死。

1. 應落實承攬管理。
2. 應訂定墜落災害防止計畫。
3. 應於施工規劃階段實施風險評估。
4. 開口部分應設置護欄、護蓋或安全網，若因作業需求臨時將其開啟或拆

除，應設置安全母索等防墜設施，供勞工使用安全帶。

5. 應提供提供適當安全帽，並使其正確戴用。

6. 進行施工架拆除作業時施工架組配作業主管應確認安全衛生設備及措施之有效狀況，且管制其他人員不得進入作業。

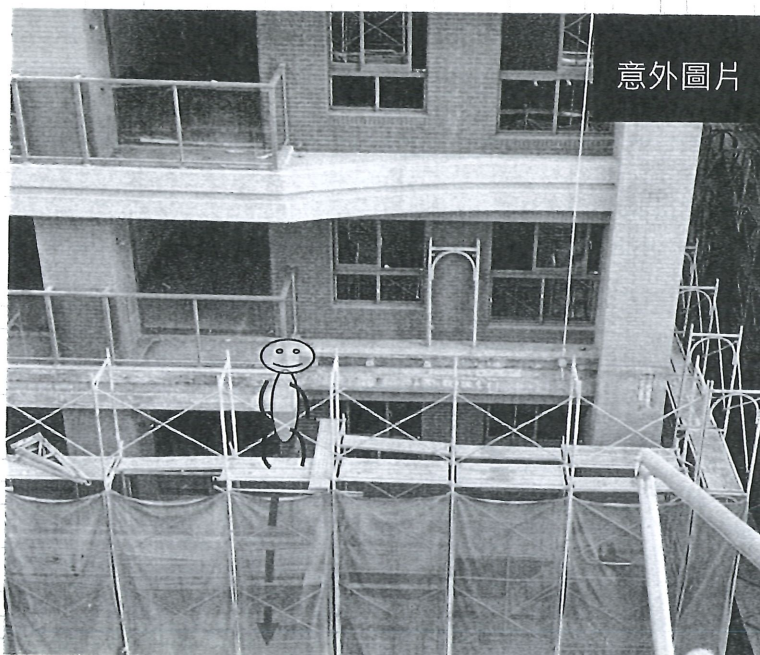
## 案例六

**事故經過：** 113 年 10 月 18 日

下午 4 時許罹災者於 9 樓外牆施工架上進行拆除作業，未配戴安全帶之罹災者使用手持研磨機切除剩下的固定螺栓時，自施工架外墜落至下方地面(高度約 24.1 公尺)，送醫急救後不治死亡。

**災害原因：** 開口部分未設置護蓋、安全網及未使勞工使用安全帶等防墜設備，致罹難者自 9 樓外牆施工架墜落至下方地面致死。

1. 應落實承攬管理。
2. 應訂定墜落災害防止計畫。
3. 開口部分應設置護欄、護蓋或安全網，若因作業需求臨時將其開啟或拆除，應設置安全母索等防墜設施，供勞工使用安全帶。
4. 施工架組配作業主管應於現場監督管理施工架拆除作業，及實施檢點。

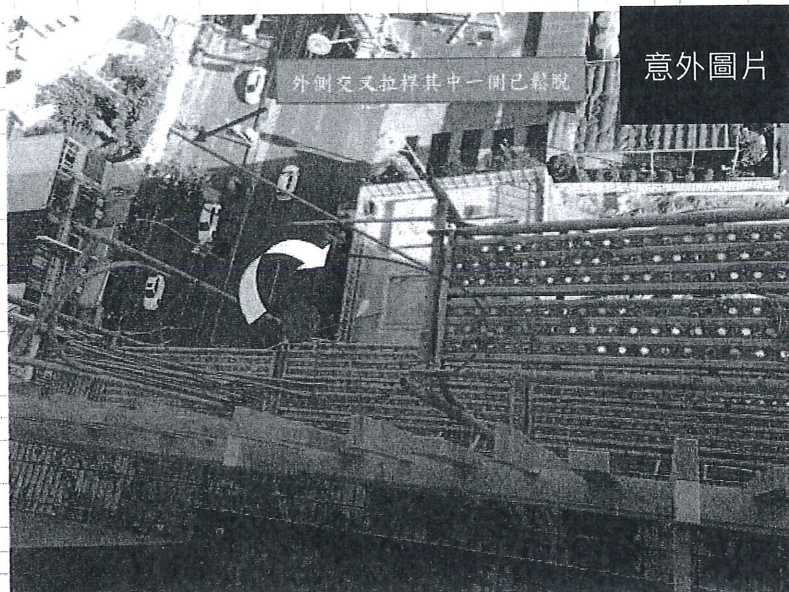
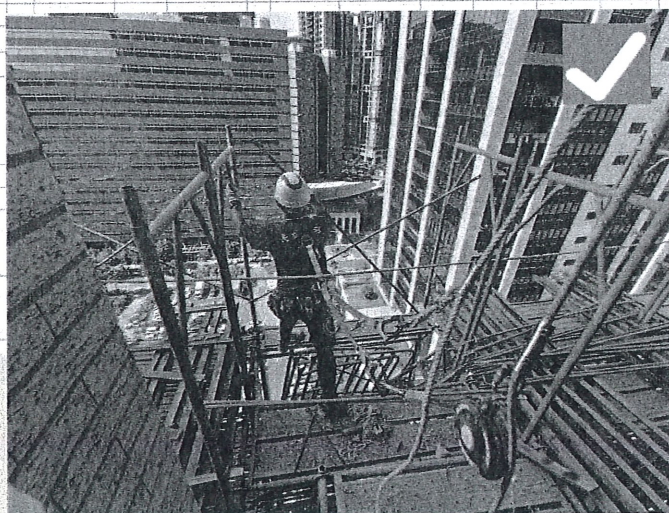
## 案例七

**事故經過：**113年12月6日上午11時15分許，罹災者在13樓外牆施工架上從事施工架拆除作業時，自施工架上墜落至中庭泳池旁平台，經送醫後不治死亡。

**災害原因：**使勞工從事外牆施工架拆除作業，未於現場指派施工架

組配作業主管，未有安全上下設備，且罹災者未確實穿戴背負式安全帶及安全帽，致罹災者於13樓外牆施工架作業時自施工架外側墜落至1樓中庭地面致死。

1. 應落實承攬管理。
2. 應訂定墜落災害防止計畫。
3. 應於施工規劃階段實施風險評估。
4. 開口部分應設置安全母索、捲

揚式防墜器等防墜設施，供勞工使用安全帶。

5. 應提供適當安全帽，並使其正確戴用。

6. 應指派施工架組配作業主管於現場監督管理施工架拆除作業，及實施檢點。

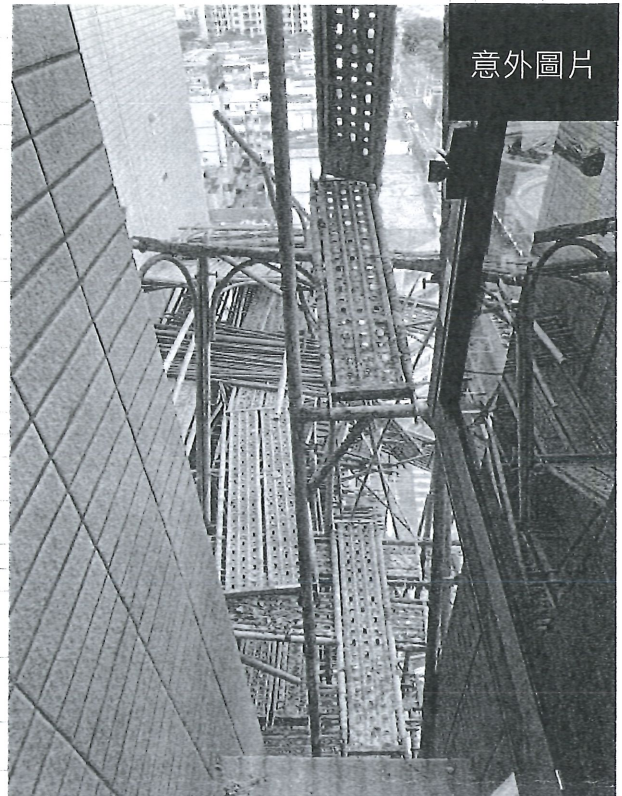
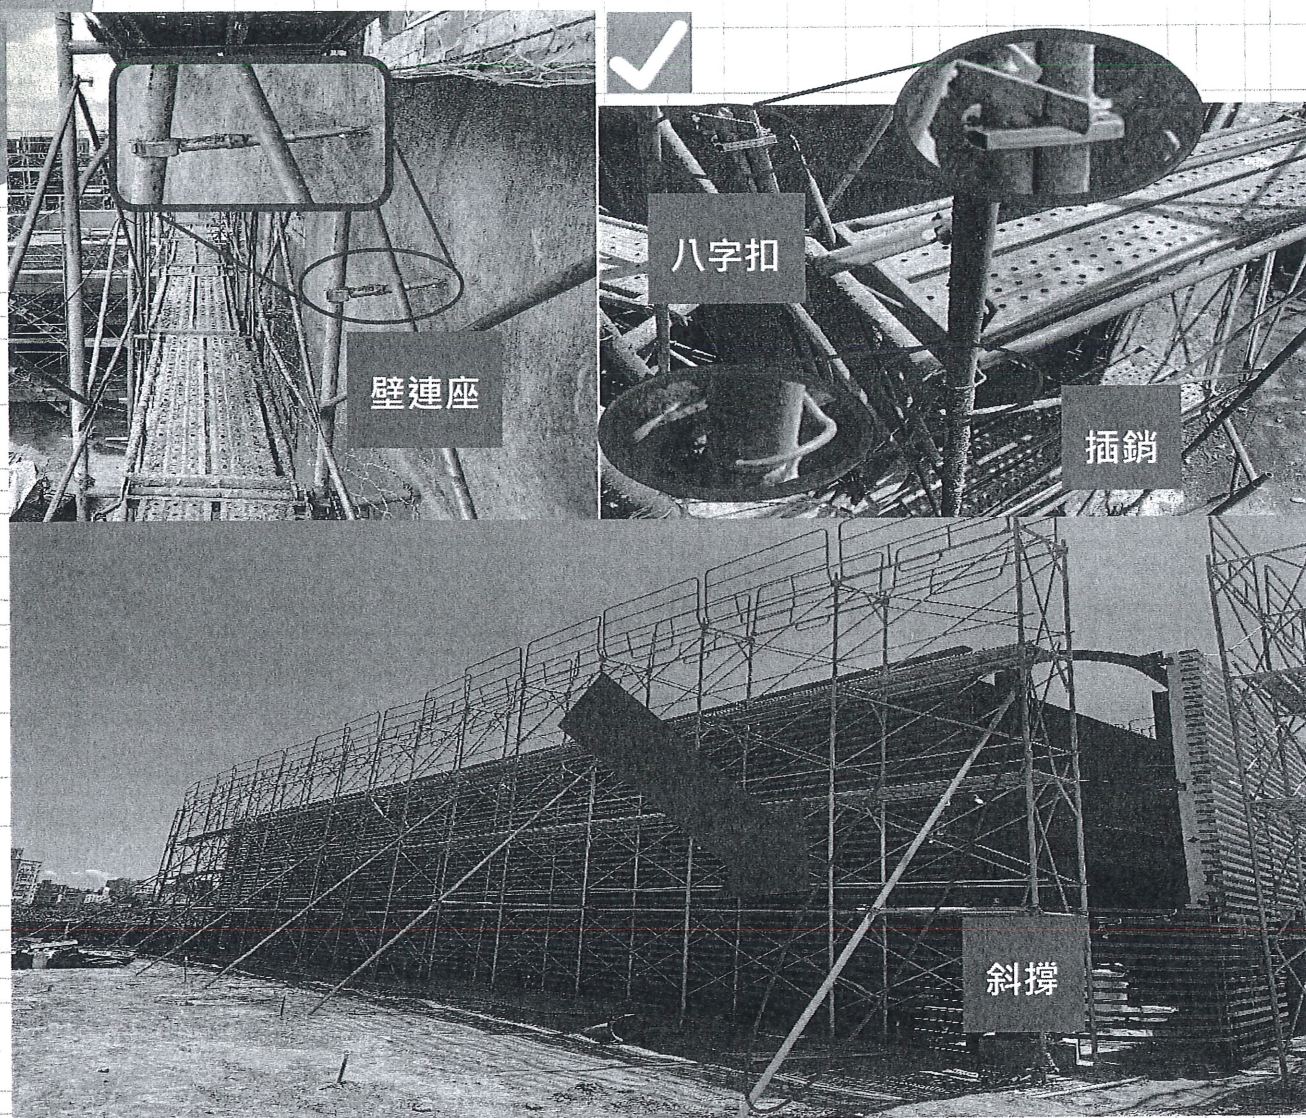
## 案例八

**事故經過：** 114 年 5 月 23 日上午 8 時 50 分許，3 名勞工在 14 樓至 15 樓從事施工架拆除作業，另 1 名勞工在 1 樓進行物料整理。拆除過程中，施工架突自 A 棟 15 樓至 13 樓倒塌，造成 2 名勞工隨倒塌施工架墜落至 1 樓，當場死亡；另 1 名勞工隨倒塌施工架墜落至 13 樓施工架受傷。同時，在 1 樓的勞工被倒塌施工架砸傷，受傷的 2 名勞工經分別送醫後皆已出院。

**災害原因：** 使勞工從事施工架拆除作業，未採取有效防止施工架倒塌之安全措施，致施工架自 15 樓至 13 樓間倒塌，造成 2 名勞工墜落至 1 樓死亡、1 名勞工墜落至 13 樓受傷及 1 名勞工遭倒塌施工架砸傷。

1. 應落實承攬管理。
2. 應於施工規劃階段實施風險評估。
3. 施工架應在適當之垂直、水平距離處與構造物妥實連接且局部拆除繫牆桿、壁連座等連接設時，採取補強或其他適當安全設施，以維持穩定。
4. 對於鋼管施工架之設置，構件之連接部分或交叉部分，應以適當之金屬附屬配件確實連接固定，並以適當之斜撐材補強。

5. 施工架組配作業主管應於現場監督管理施工架拆除作業，及實施檢點。

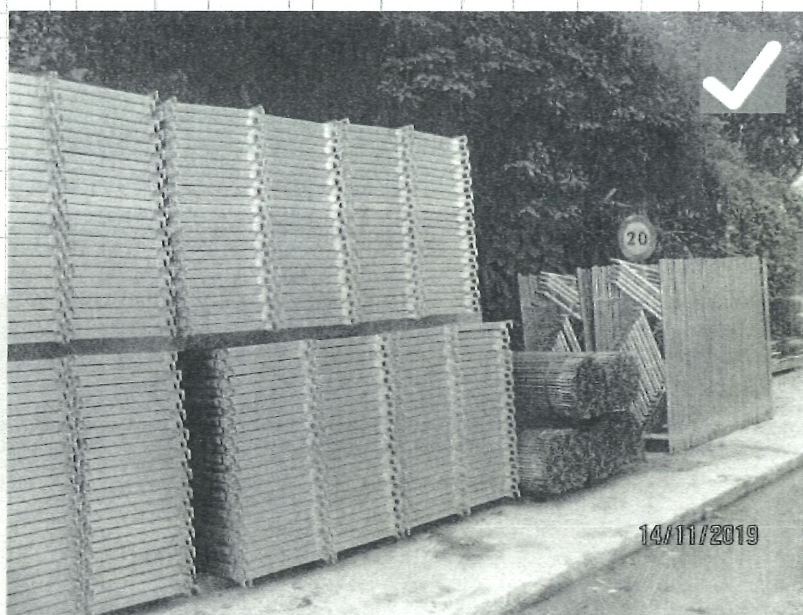
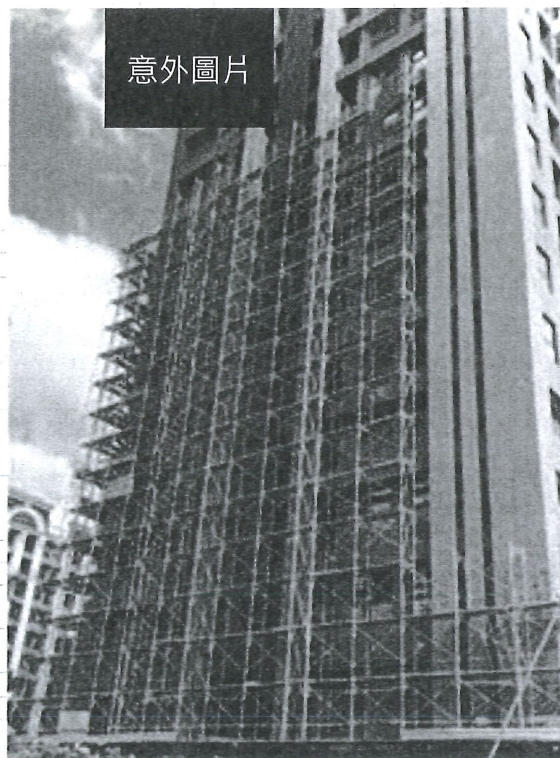
### 案例九

**事故經過：** 114 年 9 月 15 日上午 11 時許，罹災者在 1 樓整理施工架材料時，因 9 樓施工架拆除後的交叉拉桿未確實固定，又遭上方作業人員不慎踢落，致罹災者遭飛落的交叉拉桿貫穿安全帽擊傷頭部，送醫急救後不治死亡。

**災害原因：** 使勞工從事施工架整料作業，未確實固定施工架拆除後之交叉拉桿，致交叉拉桿自高處飛落，罹難者遭飛落之交叉拉桿貫穿安全帽擊傷頭部致死。

入作業，及實施檢點。

1. 應落實承攬管理。
2. 施工架拆除後之材料應予妥善整理固定。
3. 進行施工架拆除作業時施工架組配作業主管應確認安全衛生設備及措施之有效狀況，且管制其他人員不得進

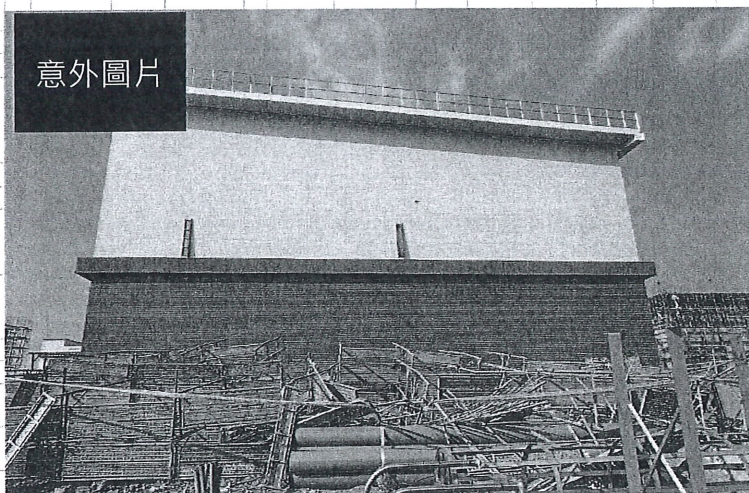
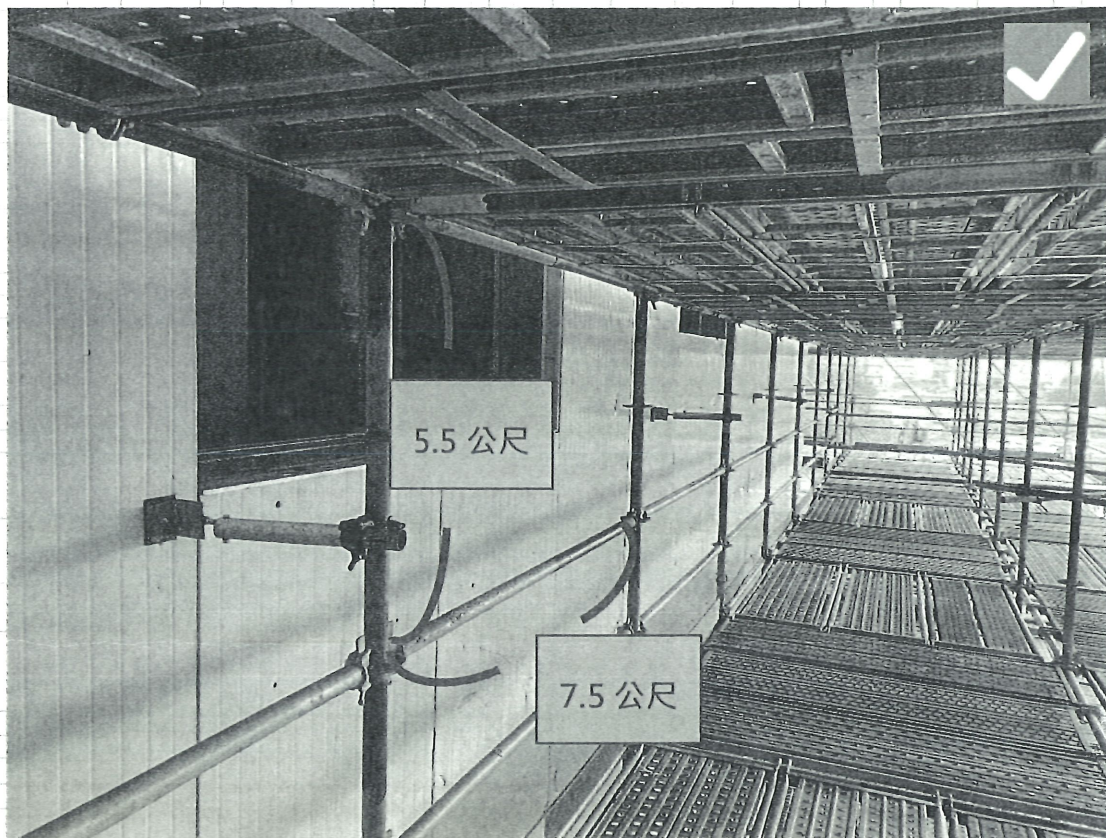
## 案例十

**事故經過：** 115 年 2 月 14

日上午 11 時 15 分許，工地進行外牆施工架拆除作業，並配合外牆施工架壁連座拆除後之外牆磁磚補磚作業。當日施工架拆除作業係由上而下逐層拆

除，並將拆除後的材料集中堆放於施工架踏板上，準備配合移動式起重機進行吊掛作業移除，作業過程中，勞工拆除最後一處固定施工架的壁連座時，因施工架部分支撐已被拆除，導致整組外牆施工架突然向外傾倒。現場部分人員及時跳至建築物外側梁柱處避難，但仍有 3 名勞工因閃避不及，隨倒塌的施工架墜落至地面。事故發生後，現場人員立即通報救護車，將受傷勞工送醫治療。

**災害原因：**使勞工從事外牆施工架拆除作業，未採取防止施工架倒塌之必要安全措施，致施工架拆除過程中整體向外倒塌，造成 3 名勞工隨施工架墜落地面受傷。

1. 應落實承攬管理。
2. 應於施工規劃階段實施風險評估。
3. 為維持施工架之穩定，施工架應與構造物妥實連接，其垂直方向不超過 5.5 公尺；

水平方向不超過 7.5 公尺，對於因作業需要而局部拆除繫牆桿、壁連座等連接設施時，應採取補強或其他適當安全設施，以維持穩定。

4. 施工架組配作業主管應於現場監督管理施工架拆除作業，及實施檢點。

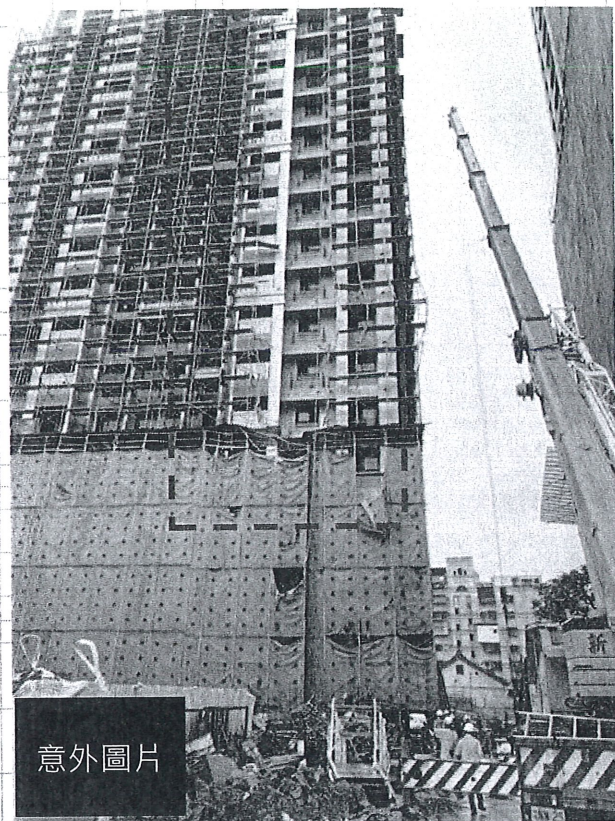
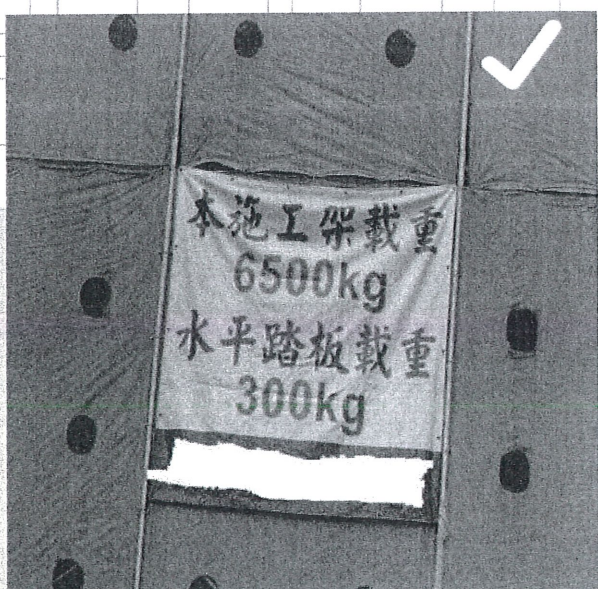
## 案例十一

**事故經過：** 115 年 5 月 14 日上午 8 時 30 分左右，雇主兼施工架組配作業主管為確認 A 棟 17 樓外牆施工架吊料作業環境，指派 2 名勞工前往查看。其中一個勞工踩上 17 樓施工架時，施工架疑似因 5 至 17 樓堆放施工架物料過重而倒塌，其隨施工架從 17 樓墜落至 1 樓地面受傷，送醫後住院觀察。當時正在 1 樓整理施工架物料的罹難者，也遭倒塌的施工架壓住掩埋，送醫後不治死亡。

**災害原因：** 施工架吊料作業前未充分評估施工架

承載能力，且施工架物料堆放管理不當，未避免超載，導致施工架倒塌，造成 1 名勞工隨施工架墜落地面受傷，另 1 名勞工遭倒塌施工架壓住掩埋死亡。

1. 應落實承攬管理。
2. 對於高度 7 公尺以上且面積達 330 平方公尺之施工架之拆除，應依施工圖說及強度計算書執行。
3. 施工架上之載重限制應於明顯易見之處明確標示，並規定不得超過其荷重限制及應

避免發生不均衡現象。

4. 施工架組配作業主管應於現場監督管理施工架拆除作業，及實施檢點。

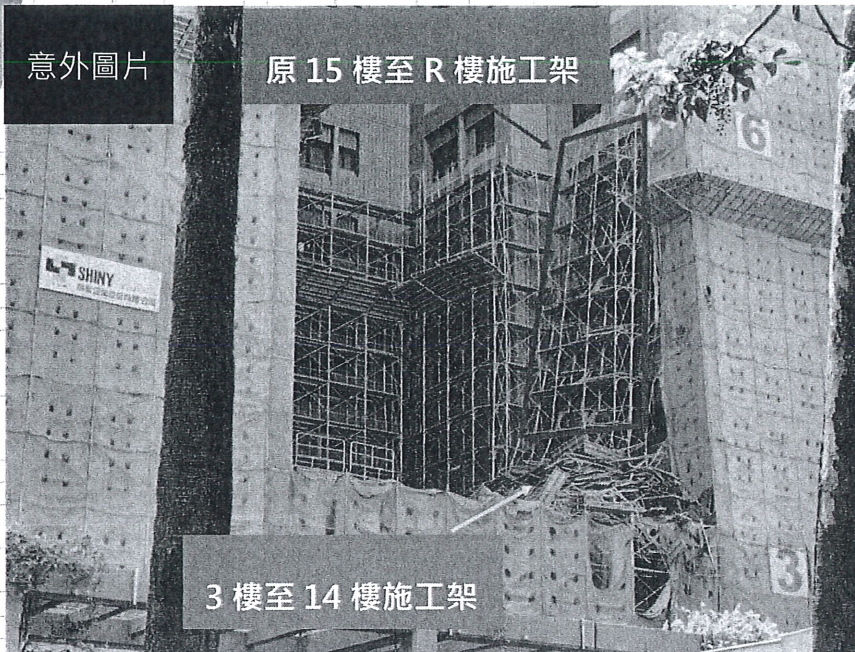
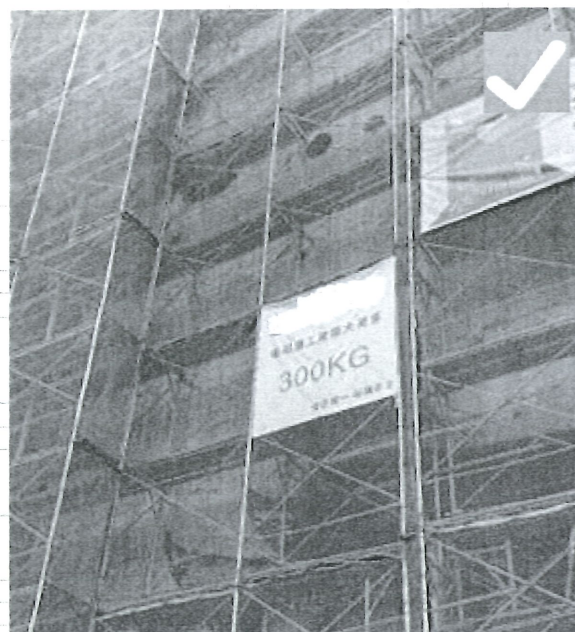
## 案例十二

原 15 樓至 R 樓施工架

3 樓至 14 樓施工架

事故經過： 114 年

4 月 21 日上午，公司

指派 2 名印尼籍移工

配合施工架拆除作

業。事發前，2 人在 6

樓外牆施工架上搬運

及堆放施工架材料。

上午 8 時 30 分許，西側露臺區西南側施工架突然大規模倒塌，其中 1 名移工遭倒塌的施工架壓住並掩埋。現場以移動式起重機及人工方式清除倒塌的施工架，至翌日凌晨 1 時 52 分才發現罹災者，惟已明顯死亡。

**災害原因：**施工架上物料堆置加載過大，超過容許範圍，致施工架桿件過載造成破壞而倒崩塌，造成罹難者遭倒塌施工架壓住掩埋死亡。

1. 應落實承攬管理。
2. 對於高度 7 公尺以上且面積達 330 平方公尺之施工架之拆除，應依施工圖說及強度計算書執行。
3. 施工架上之載重限制應於明顯易見之處明確標示，並規定不得超過其荷重限制及應

避免發生不均衡現象。

4. 施工架組配作業主管應於現場監督管理施工架拆除作業，及實施檢點。
