南投縣政府 函

主旨：函轉知勞動部職業安全衛生署為防止營建工程接近磚壁等構造物之場所從事開挖作業發生職業災害，函請協助向申報建築或拆除執照作業單位發送危害預防宣導資料，請確依該署函示配合辦理，以共同維護施工安全，請查照。

從事鋼筋綁紮發生鄰房磚牆倒塌致死災害

勞動部職業安全衛生署 函

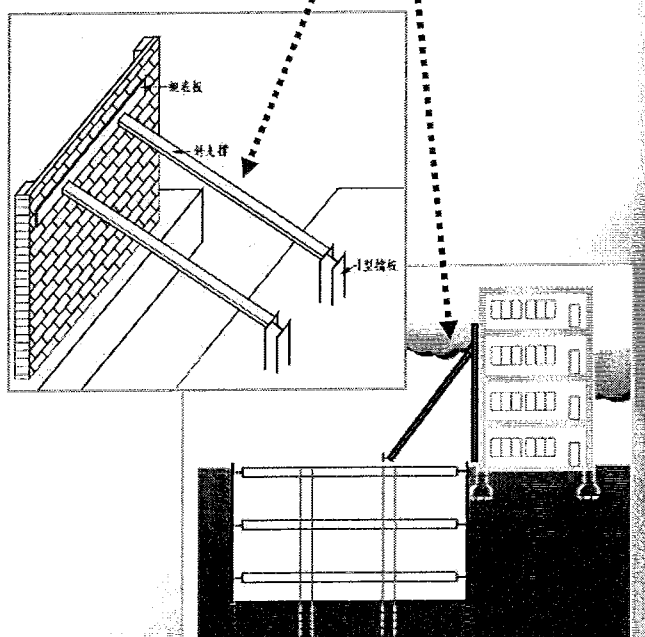
鄰房磚牆下方土石經開挖後造成基礎承载力不足，基地與鄰房間雖已設置部分C型鋼補強，惟未能有效防止磚牆倒塌，且近期連日下大雨，鄰房磚牆下方土石有部分被冲刷而流失，導致該鄰房磚牆因失去支撐而倒塌。

倒塌之磚牆

磚牆下方土石有被冲刷而流失情形

雇主使勞工於構造物之周邊有發生倒塌之虞之場所作業者，應有防止發生倒塌、崩塌之設施。(營造安全衛生設施標準第13條第2款暨職業安全衛生法第6條第1項)

從事開挖作業前，應以擋土支撐、斜撐等防止周邊構造物倒塌。
