主 旨：函轉內政部國土管理署來函轉知勞動部職業安全衛生署檢送  
「113年至115年營造業施工架拆除作業重大職業災害案例彙  
編」乙份，請查照。

主旨：檢送本署「113年至115年營造業施工架拆除作業重大職業災害案例彙編」一份，請查照。

# 113 年至 115 年營造業施工架拆除作業重大職業災害案例彙編

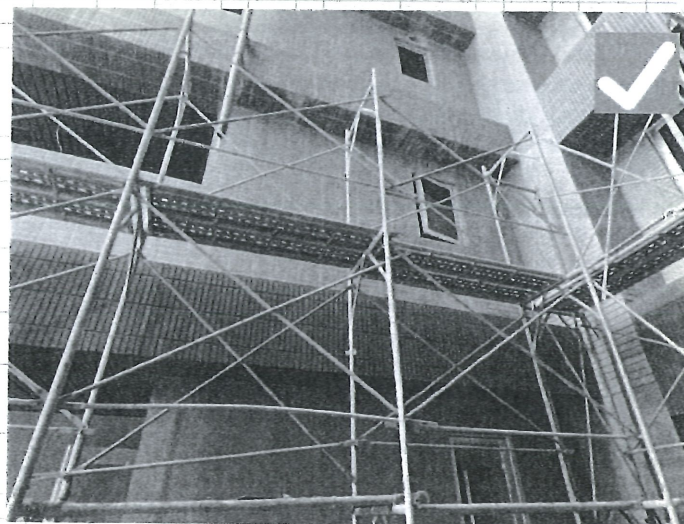
**災害原因：** 開口部分未設置護蓋、安全網及未使勞工使用安全帶等防墜設備，致罹難者自 9 樓外牆施工架墜落至下方地面致死。

1. 應落實承攬管理。
2. 應訂定墜落災害防止計畫。
3. 開口部分應設置護欄、護蓋或安全網，若因作業需求臨時將其開啟或拆除，應設置安全母索等防墜設施，供勞工使用安全帶。
4. 施工架組配作業主管應於現場監督管理施工架拆除作業，及實施檢點。
